# SETORIZAÇÃO DE ÁREAS EM ALTO E MUITO ALTO RISCO A MOVIMENTOS DE MASSA, ENCHENTES E INUNDAÇÕES

## Catálogo Fotográfico

Ouro Verde - SC

Abril/2018

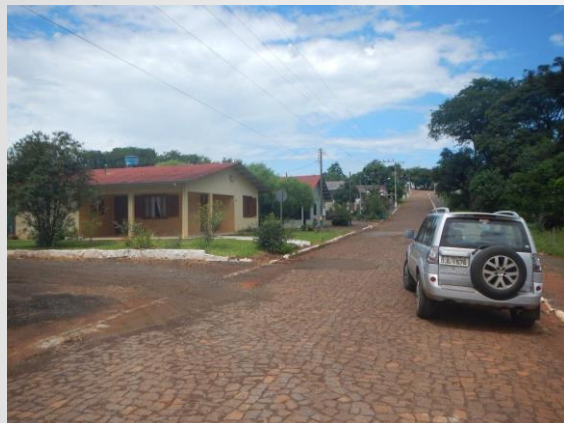
**Legenda:** Moradias de alvenaria, construídas sobre aterramento em área de planície de inundação de córrego.

**Processos:** Inundação.

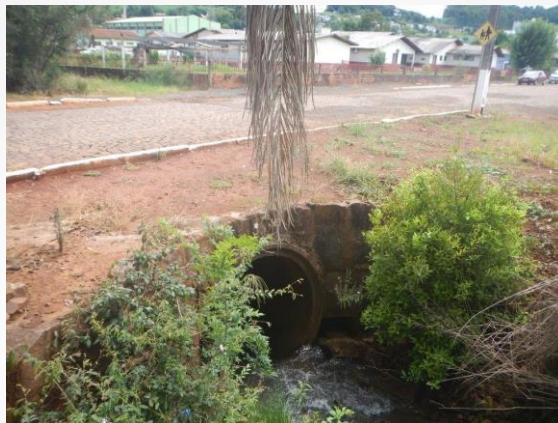
**Legenda:** Córrego em trecho canalizado, muitas vezes com dimensionamento de fluxo insuficiente, e necessidade de limpeza, para evitar entupimento.

**Processos:** Inundação.

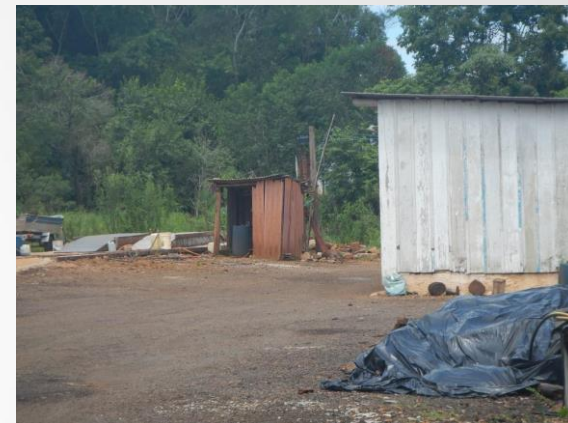
**Legenda:** Edificação de madeira, construída sobre aterramento em área de planície de inundação de córrego.

**Processos:** Inundação.

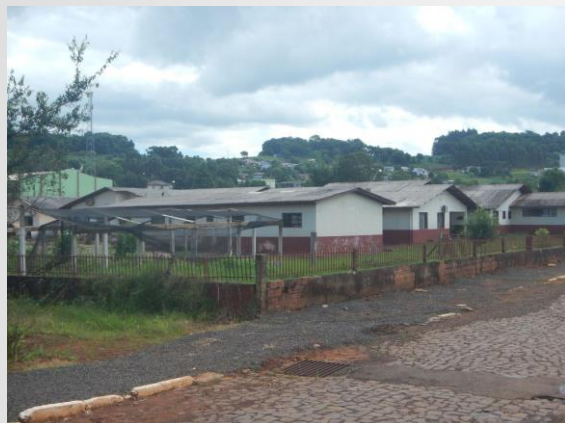
**Legenda:** Escola Municipal Benvenuto Tacca, construída sobre aterramento em área de planície de inundação de córrego.

**Processos:** Inundação.

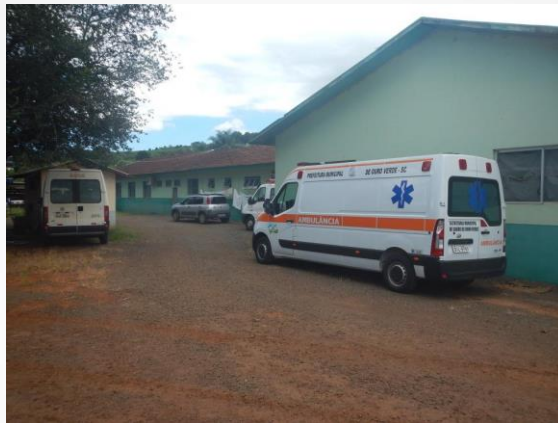
**Legenda:** Posto de saúde, edificado em aterramento dentro de área de planície de inundação do córrego.

**Processos:** Inundação.

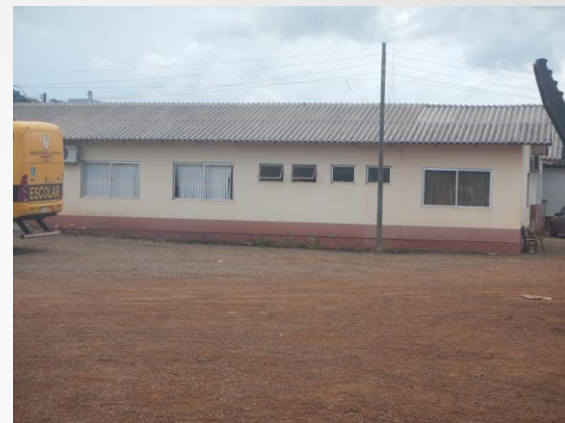
**Legenda:** Construção de alvenaria, edificada sobre aterramento dentro da área de planície de inundação.

**Processos:** Inundação.

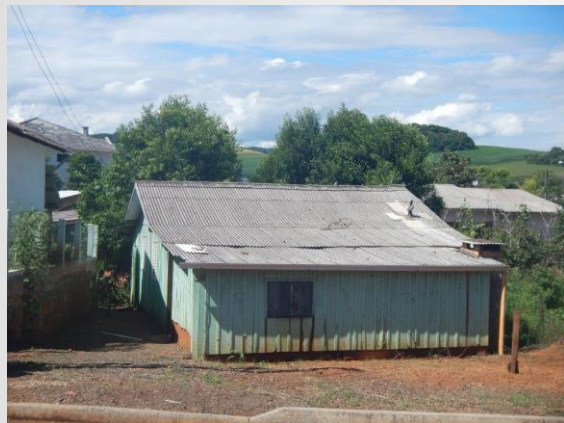
**Legenda:** Edificação de madeira, construída sobre aterramento em área de planície de inundação.

**Processos:** Inundação.

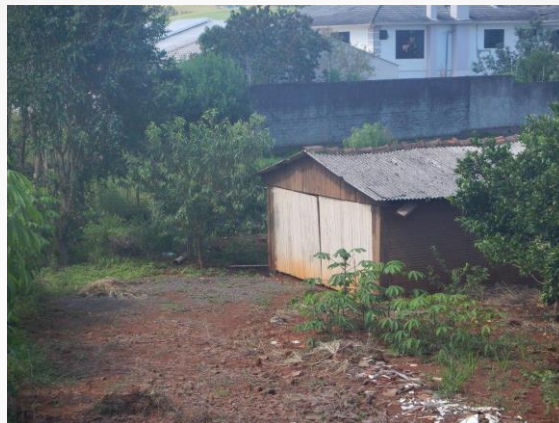
**Legenda:** Casa de madeira, construída sobre aterramento em área de planície de inundação.

**Processos:** Inundação.

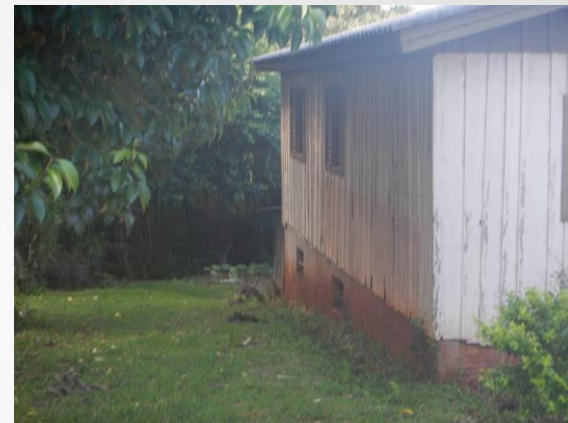
**Legenda:** Casa de madeira, construída sobre aterramento, com alicerce de alvenaria, em área de planície de inundação.

**Processos:** Inundação.

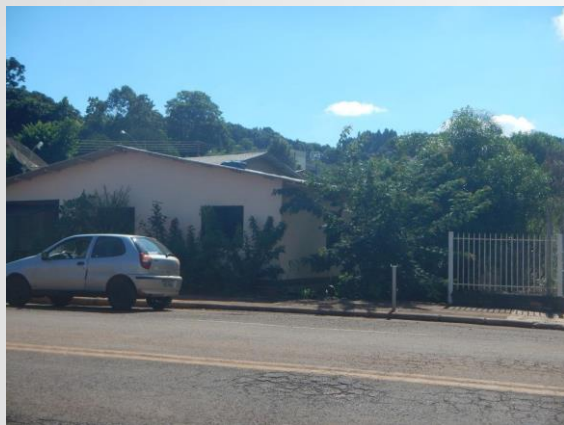
**Legenda:** Edificação de alvenaria, construída sobre aterramento em área de planície de inundação de córrego.

**Processos:** Inundação.

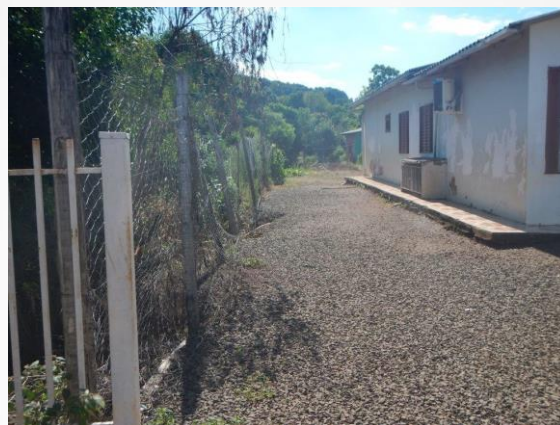
**Legenda:** Edificação de alvenaria, construída sobre aterramento (notar avanço em direção leito) em área de planície de inundação de córrego.

**Processos:** Inundação.

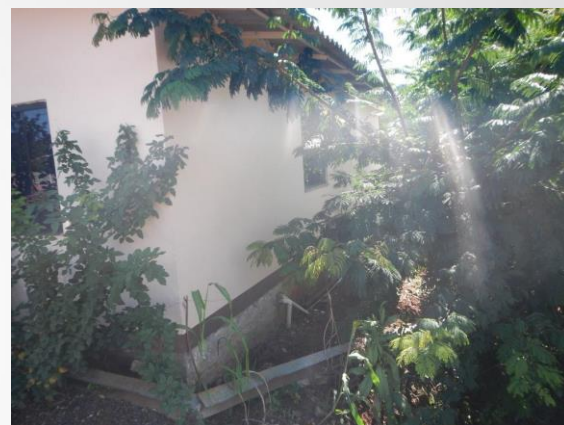
**Legenda:** Detalhe do descarte de água servida e ou esgoto para dentro do leito do córrego, contribuindo para potencializar efeitos de eventos (chuvas) anômalas.

**Processos:** Inundação.

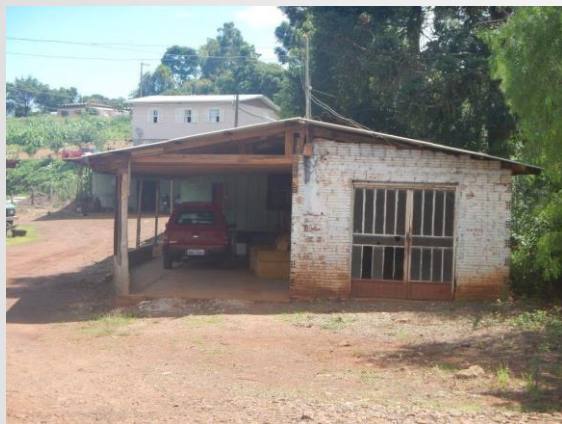
**Legenda:** Construção (alvenaria) edificada sobre aterramento em área de planície de inundação.

**Processos:** Inundação.

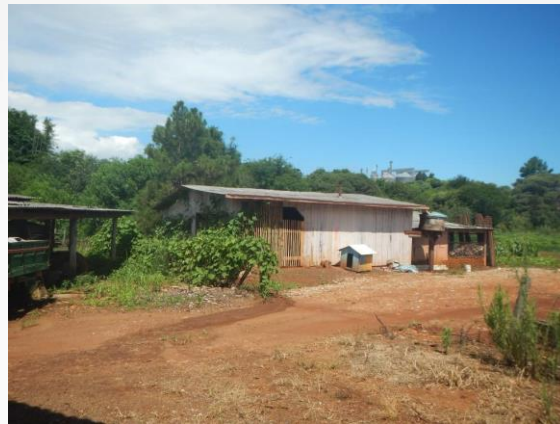
**Legenda:** Edificações de madeira, construídas sobre aterramento em área de planície de inundação.

**Processos:** Inundação.

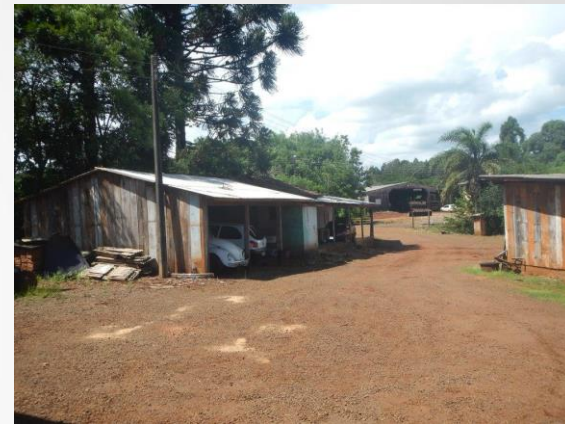
**Legenda:** Construções (madeira) edificadas sobre aterramento em área de planície de inundação de córrego.

**Processos:** Inundação.

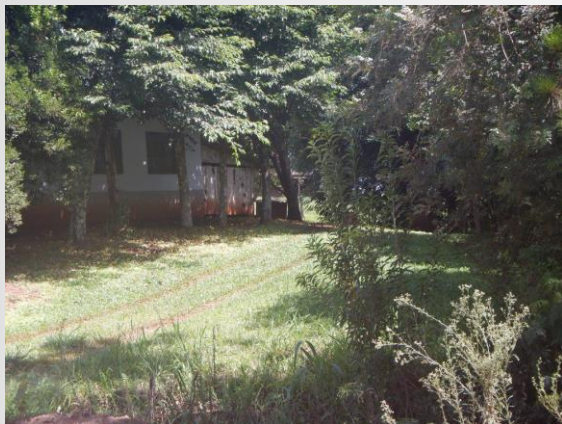
**Legenda:** Aspecto das construções edificadas sobre aterramento na área de planície de inundação do córrego.

**Processos:** Inundação.

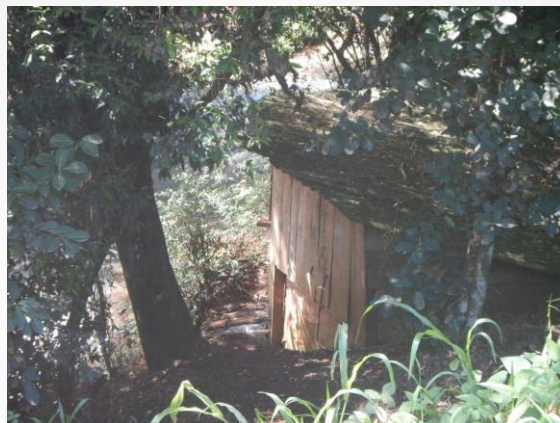
**Legenda:** Edificação de madeira, construídas sobre aterramento em áreas de planície de inundação de córrego.

**Processos:** Inundação.

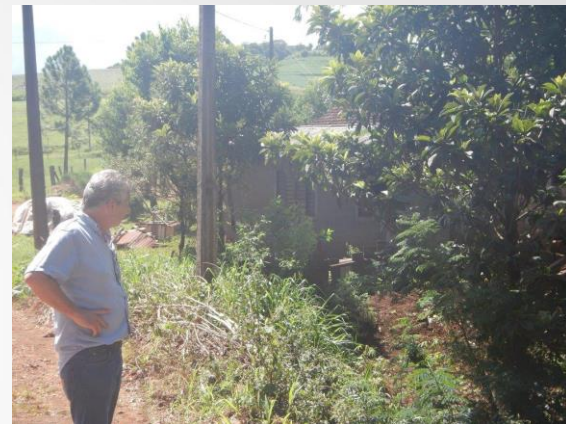
**Legenda:** Casa de alvenaria, construída sobre aterramento em áreas de planície de inundação de córrego .

**Processos:** Inundação.

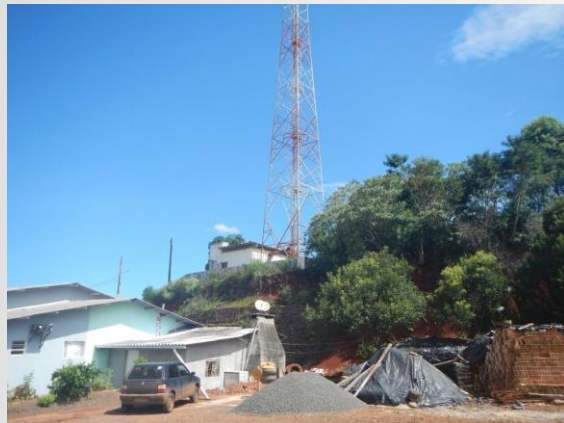
**Legenda:** Rampa de colúvio, com inclinação média, com borda em corte (verticalizado) e aterro, com edificações tanto na base quanto na crista do talude.

**Processos:** Deslizamento.

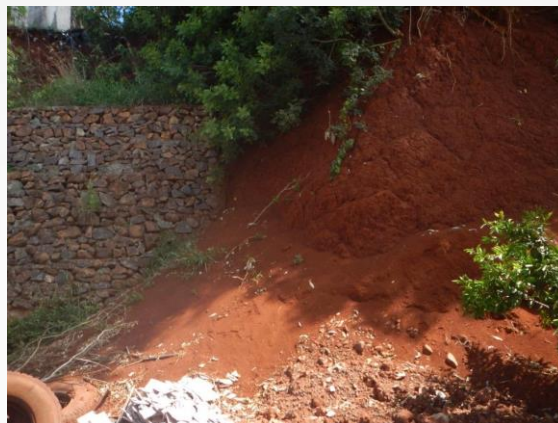
**Legenda:** Obra de contenção tipo gabião sem gaiola, sem dispositivo de drenagem, sem borda de fechamento, ou seja, sem finalização.

**Processos:** Deslizamento.

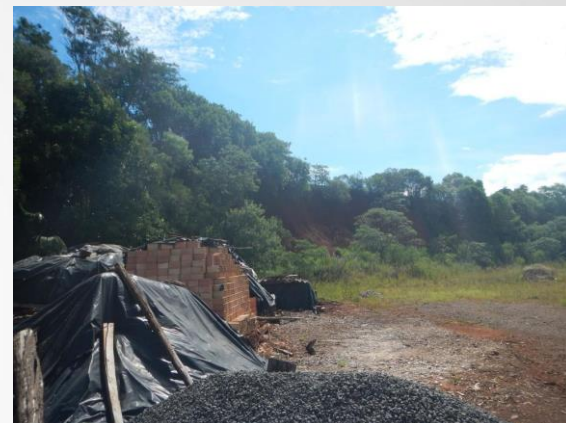
**Legenda:** Borda de rampa de colúvio, com corte verticalizado, área aparente de futura edificação.

**Processos:** Deslizamento.

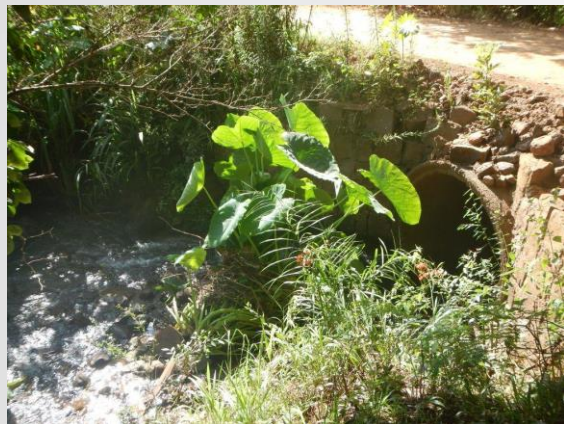
**Legenda:** Aspecto da canalização dos córrego, devido a passagem de estrada vicinal.

**Processos:** Inundação.

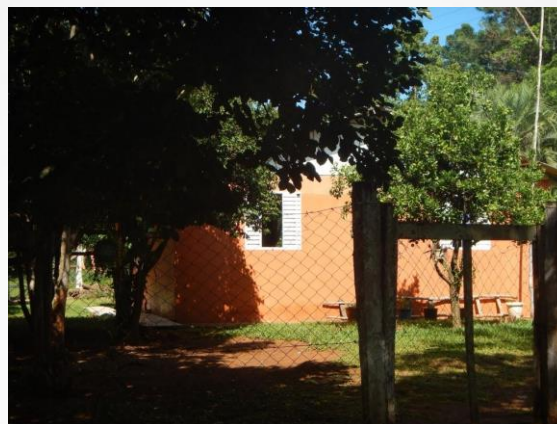
**Legenda:** Edificação de alvenaria, construída sobre aterramento em área de planície de inundação.

**Processos:** Inundação.

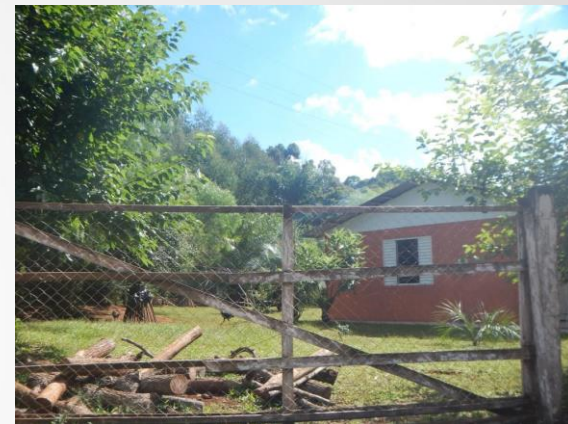
**Legenda:** Panorama da planície de inundação ocupada por edificação de alvenaria, construída sobre aterramento.

**Processos:** Inundação.

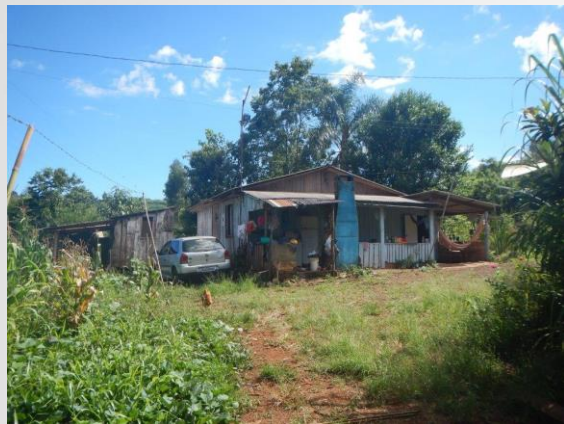
**Legenda:** Aspecto das construções edificadas (mista) sobre aterramento na área de planície de inundação do córrego.

**Processos:** Inundação.

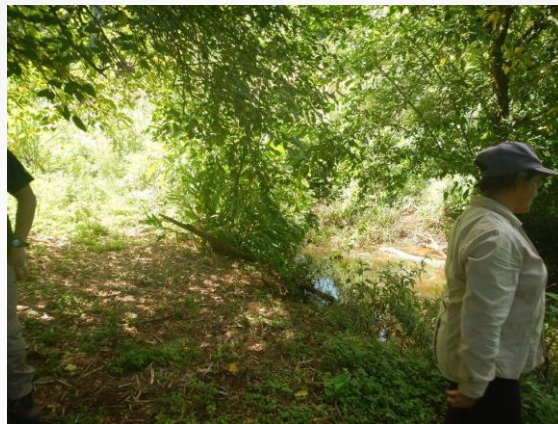
**Legenda:** Panorama da margem esquerda da planície de inundação do córrego.

**Processos:** Inundação.

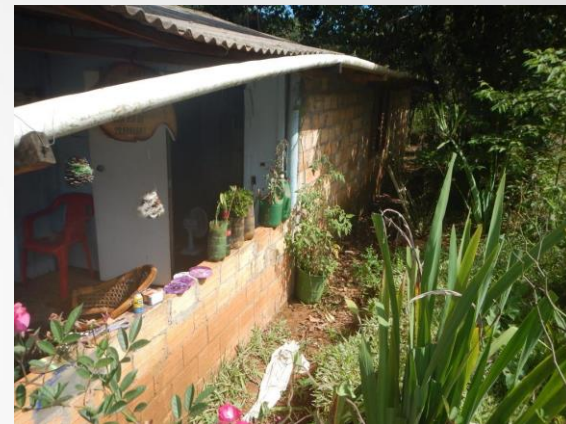
**Legenda:** Vista lateral da edificação mista, construída sobre aterramento em áreas de planície de inundação de córrego .

**Processos:** Inundação.
